■ PRÓTESE TOTAL ■

Técnica de reparo em prótese total fraturada

Technique of repair in cracked complete denture

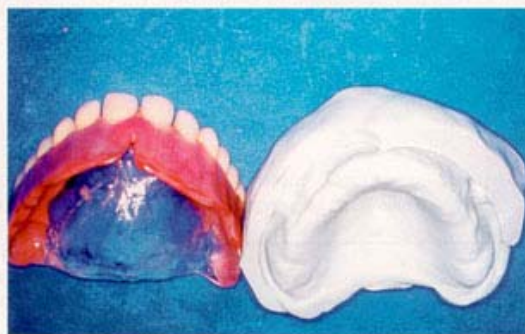
Figura 2 – Modelo em silicona confeccionado

O próximo passo será a confecção do modelo. A ausência de áreas retentivas possibilita a confecção do mesmo em gesso pedra. Diante de retenções, utiliza-se uma silicona especial para laboratório (Labor Mass®, Dental Vipi, SP). (Figura 2)

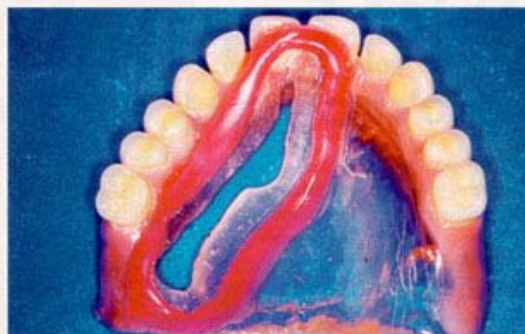
Figura 4 – Dique de cera protegendo a área não envolvida no conserto

A seguir, separa-se a prótese do modelo e com uma freza em formato de "chama de vela" abre-se uma canaleta, eliminando-se toda a linha de fratura. Depois, com uma tira de lixa montada em um mandril, asperiza-se aproximadamente 0,5 cm ao redor da canaleta (Figura 3) e com um filete de cera utilidade constrói-se um dique contornando toda a área asperizada, fixando-o bem com cera derretida (Figura 4). A finalidade do mesmo é impedir o "ataque" do monômero à superfície da resina acrílica localizada fora da área do conserto, evitando a formação de frinchas.

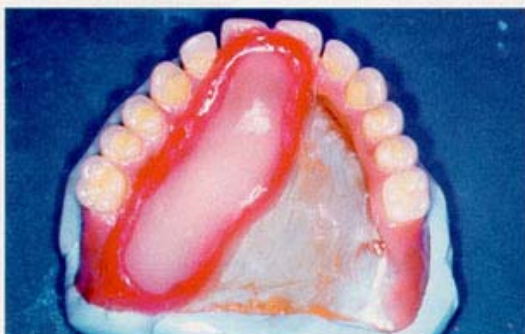
Figura 5 – Preenchimento com resina da área circunscrita pela cera

Adapta-se a prótese novamente sobre o modelo e prepara-se uma porção de resina acrílica incolor quimicamente ativada em um recipiente de vidro ou pote Dappen. Aguarda-se a evaporação superficial do monômero da massa acrílica e realiza-se o preenchimento do local da fratura circunscrita pelo dique de cera. (Figura 5)

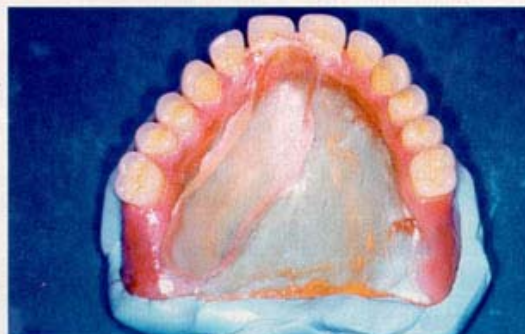
Figura 6 – Resina acrílica ativada quimicamente já polimerizada e preparada para o acabamento

Alisa-se a superfície da resina com monômero e coloca-se o conjunto em uma polimerizadora sob pressão. Espera-se cerca de 15 minutos para que a resina se autopolimerize. Retira-se da polimerizadora, separa-se do modelo, procede-se ao desgaste dos excessos e polimento final. (Figura 6)

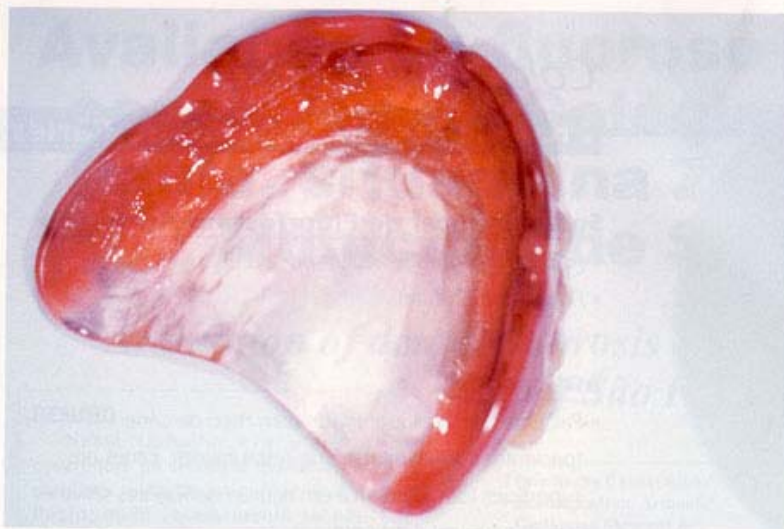
Figura 7 – Prótese concluída e impermeabilizada

Um procedimento adicional e que impermeabiliza a superfície da resina é a aplicação do verniz Palaseal® (Heraeus-Kulzer, Alemanha), fotopolimerizando-o por 90 segundos. (Figura 7)
